東京外かく環状道路（関越～東名）工事現場付近での地表面陥没に伴う空洞調査について

第4回 東京外環トンネル施工等検討委員会 有識者委員会

地表面陥没箇所周辺の地盤調査で新たに確認された地中の空洞について

令和2年 11月 27日

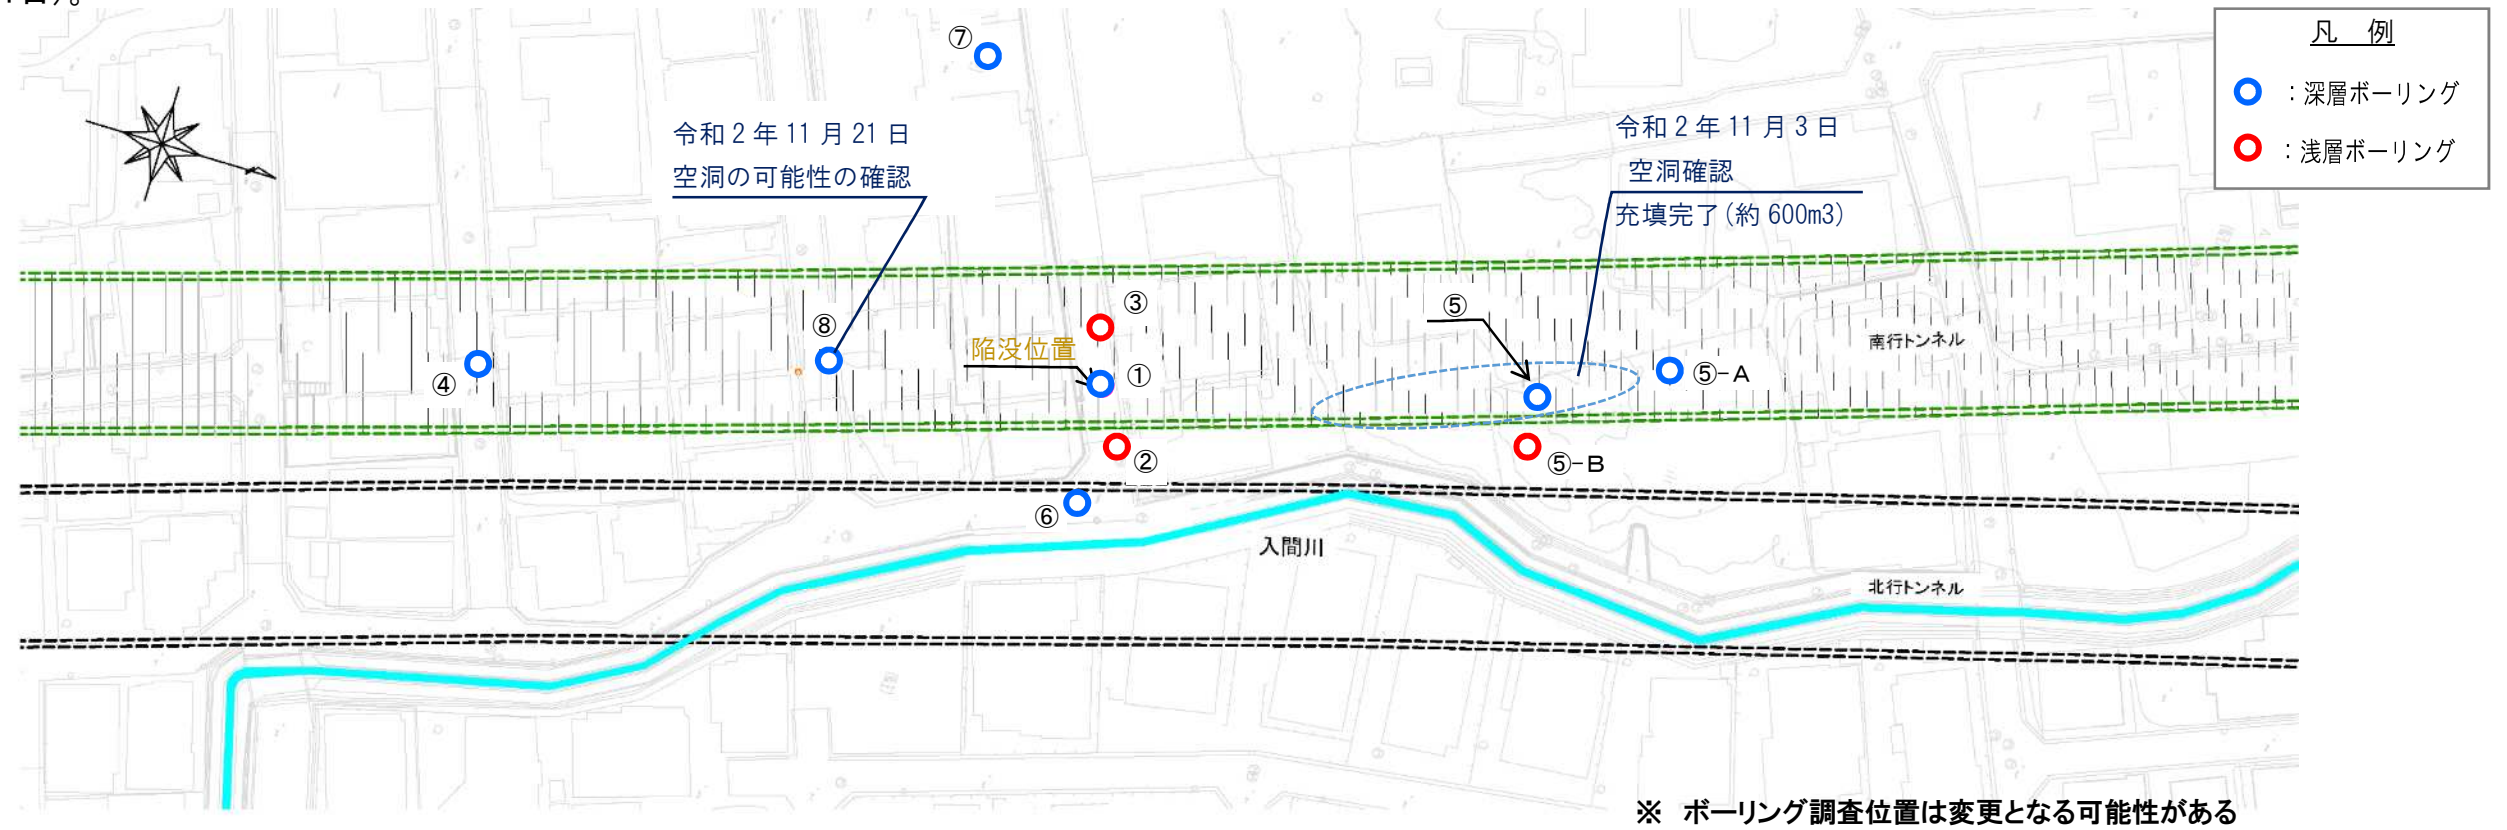
① 位置図

令和2年10月18日に発生した陥没事象の原因究明のために実施していたボーリング調査中に、下図の調査ボーリング⑧において、地表からの深度約4mの位置に空洞の可能性を確認した（令和2年11月21日）。

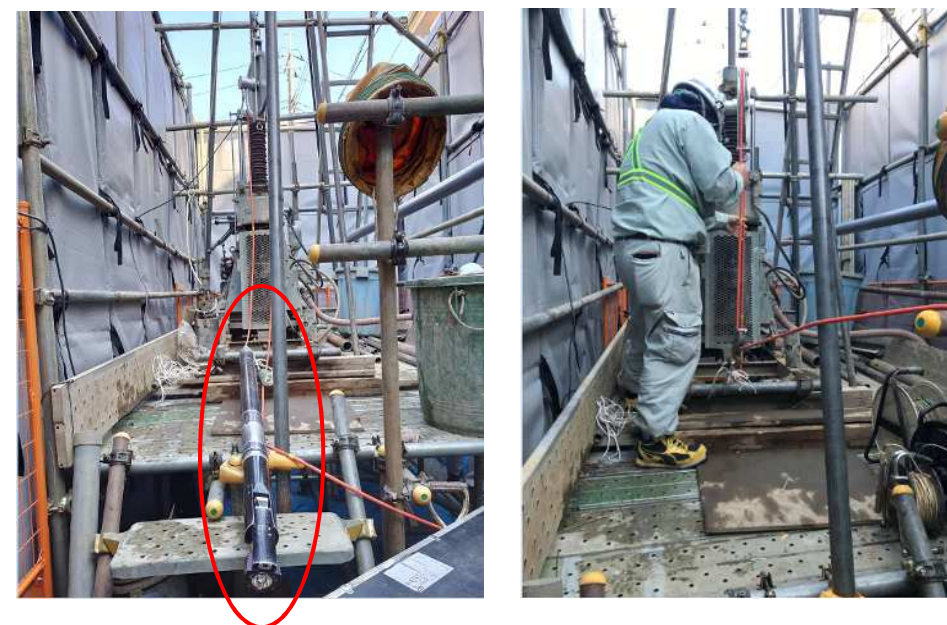
写真2 ポアホールカメラ観察

結果
地下水の存在を確認

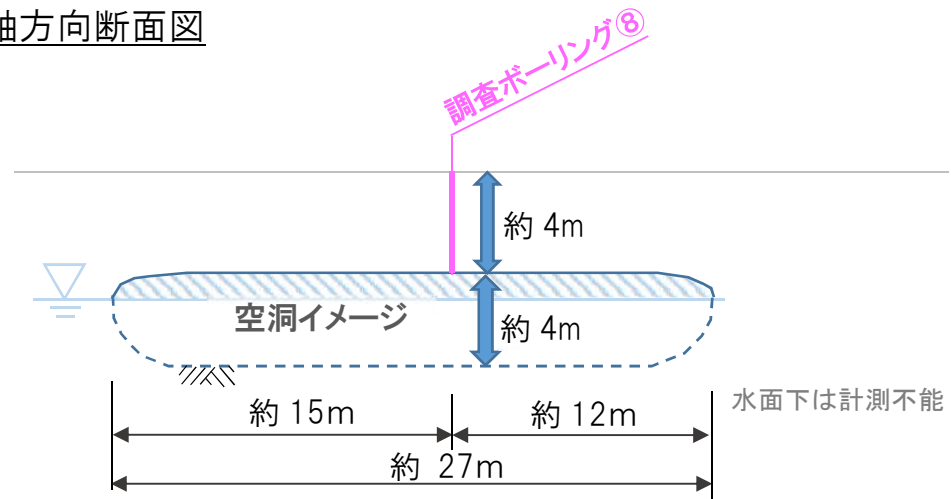
軸方向断面図

3D レーザースキャナー等による空洞計測の結果、空洞深度約 4m、幅約3m×長さ約27m、厚さ約4m程度の空洞を確認した。
 なお、調査ボーリング⑤・⑧以外において現時点では空洞は確認されていない

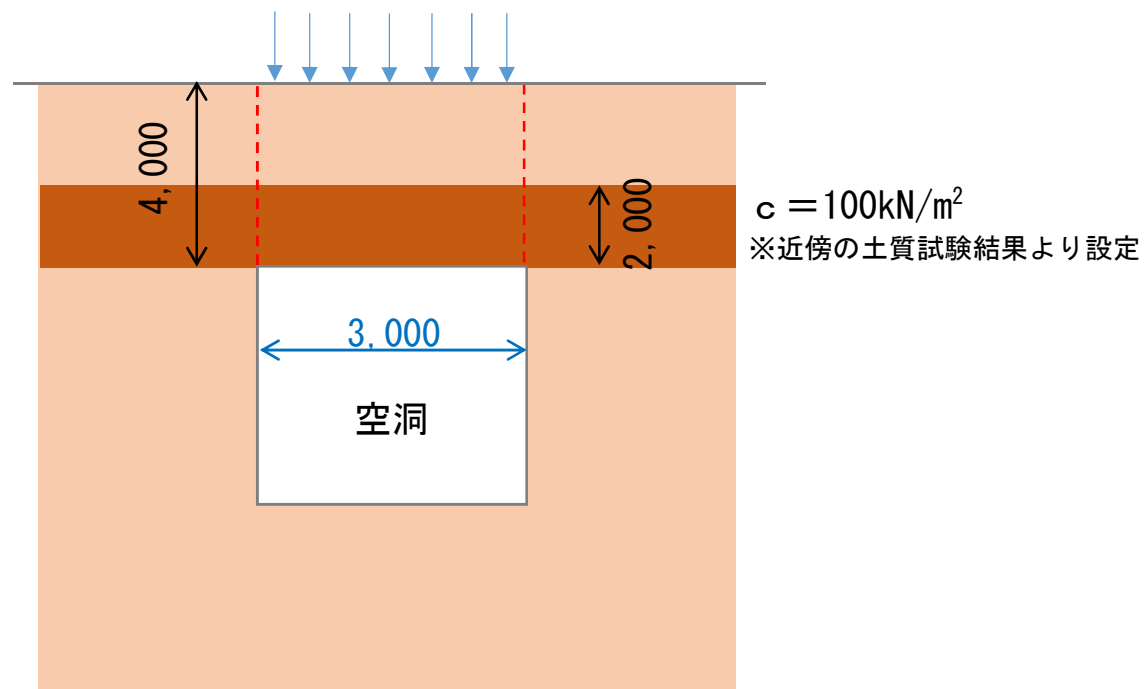
空洞上部の土砂粘着力から算定される地耐力としては、安全率を3とした場合、20.4kN/m²程度であると推定される。

ボーリング調査より、地表からの深度約2 mから4 mの位置において硬質な粘土層の存在が確認された。そのため、2 m程度の硬質な粘土層に対して、空洞短辺方向の2面せん断による抵抗力を算定する。

$$\begin{aligned} \text{抵抗力} & 100 \text{ kN/m}^2 \times 2.0 \text{ m} \times 2 \text{ 面} = 400 \text{ kN/m} \\ \text{自重} (\gamma=1.8) \text{ を控除すると} & 18 \text{ kN/m}^3 \times 4.0 \text{ m} \times 3.0 \text{ m} = 216 \text{ kN/m} \\ \text{上載荷重限界} & 400 \text{ kN/m} - 216 \text{ kN/m} = 184 \text{ kN/m} \end{aligned}$$

$$\begin{aligned} \text{限界荷重 } q &= 184 \text{ kN/m} \div 3.0 \text{ m} = 61.3 \text{ kN/m}^2 \\ \text{安全率 } 3 \text{ とすると、} & q_a = 61.3 \text{ kN/m}^2 \div 3 = 20.4 \text{ kN/m}^2 \end{aligned}$$

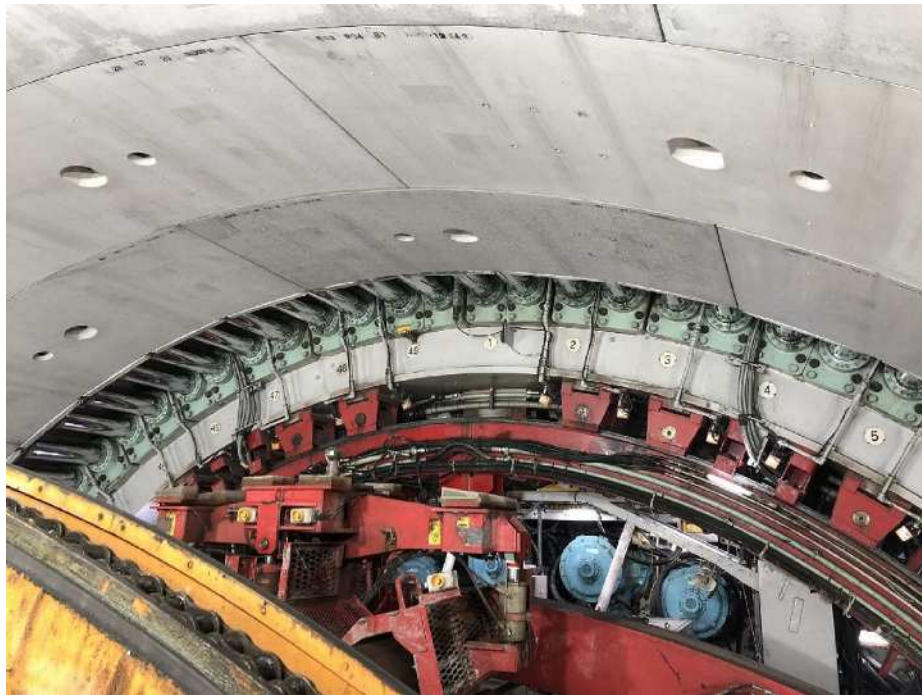
掘進を行った区間のトンネル坑内にセグメントのひび割れ・漏水などは発生していないことを確認した。

写真1 坑内状況写真(マシン上部)

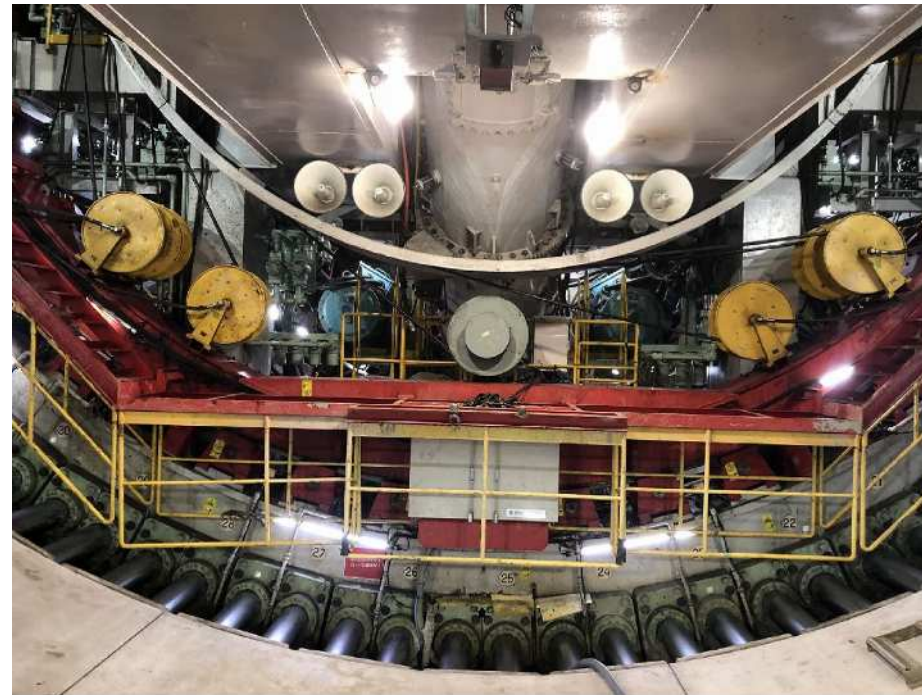
写真2 坑内状況写真(マシン下部)

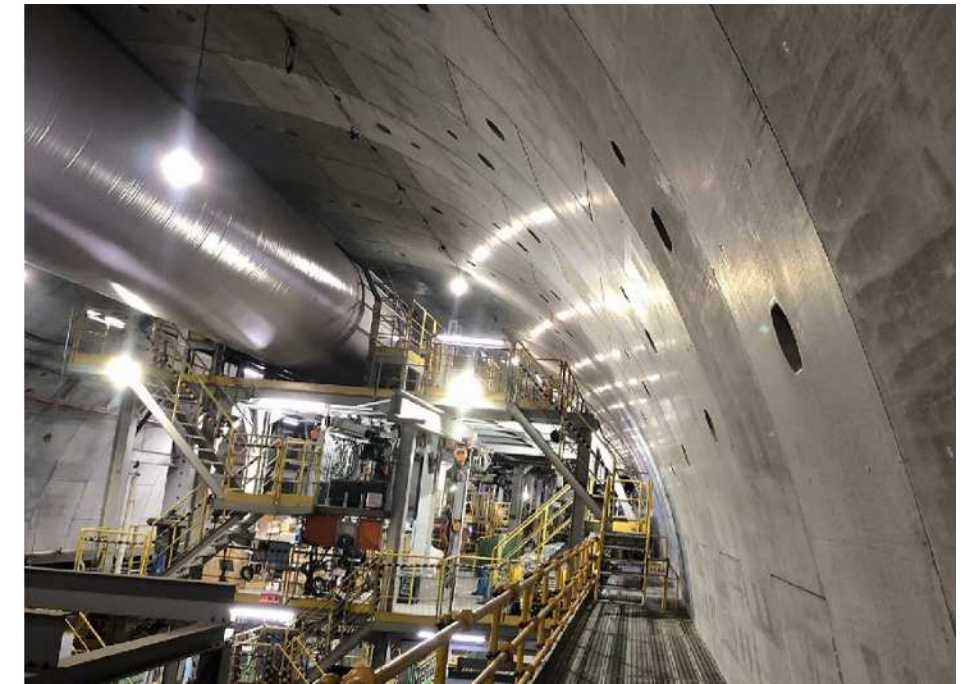
写真3 坑内状況写真(空洞発見箇所付近右側)

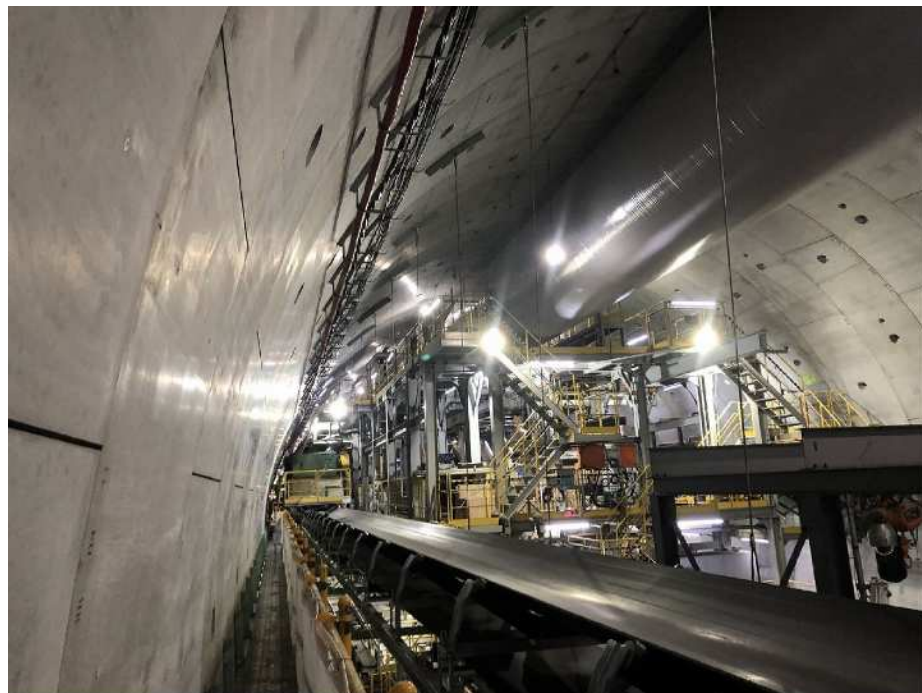
写真4 坑内状況写真(空洞発見箇所付近左側)

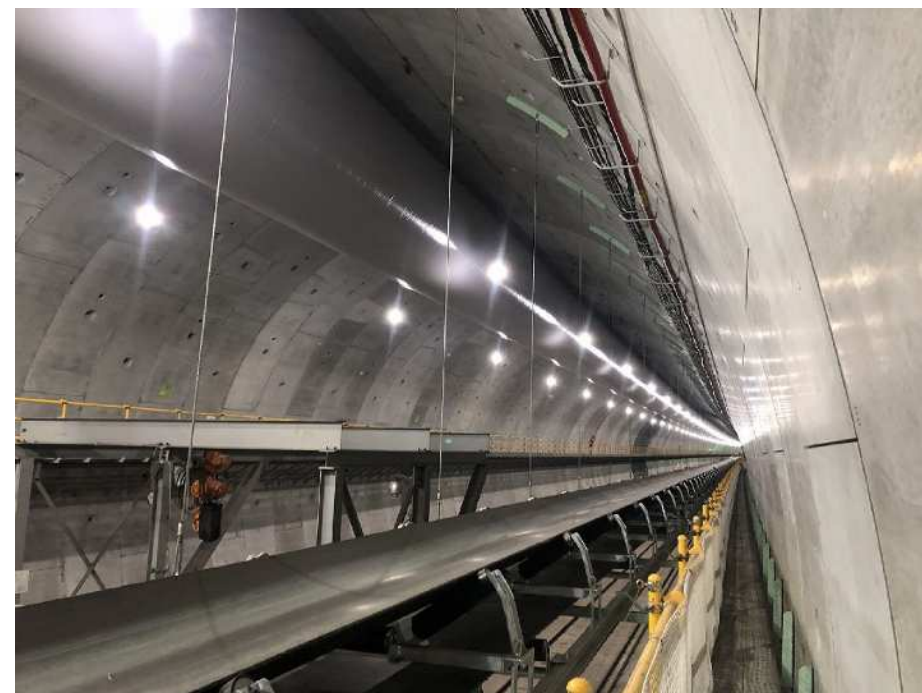
写真5 坑内状況写真(空洞発見箇所付近セグメント状態)
