# 野川サイクリング道路のアスファルト舗装損傷について 原因調査を行いました

狛江市は、令和5年8月から10月にかけて発生した野川サイクリング道路のアスファルト舗装損傷について、関係機関と連携して、発生原因調査を実施しました。

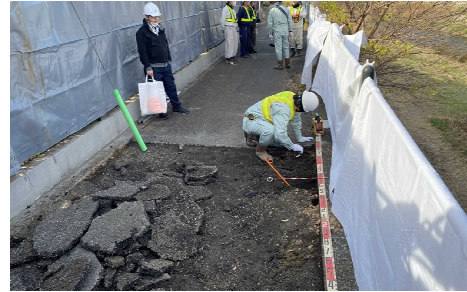
路盤等の確認状況

- 開削した約14mの範囲にわたり、路面と護岸の境界部に深さ約60～約150cmの緩み・抜けがあったこと
- 探針の結果、緩み・抜けは護岸の緑化ブロック方向に発生しており、鉛直方向には発生していないこと
- 護岸背面の吸出防止材の一部が劣化・損傷し、緑化ブロック部から土砂が流出しており、抜けが確認された箇所では、路面から差し込んだ計測機器が見通せる状態であること

なお、今回の調査において緩み・抜けが確認された箇所においては、東京都が吸出防止材の損傷部分を補修しており、安全を確保しております。

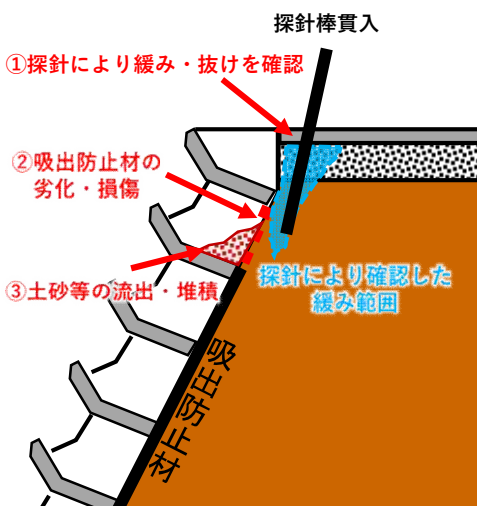
調査結果イメージ

※吸出防止材：流水の作用や、残留水圧などによって、護岸の堤体材料が吸出されることを防止するために設置するシート等の材料

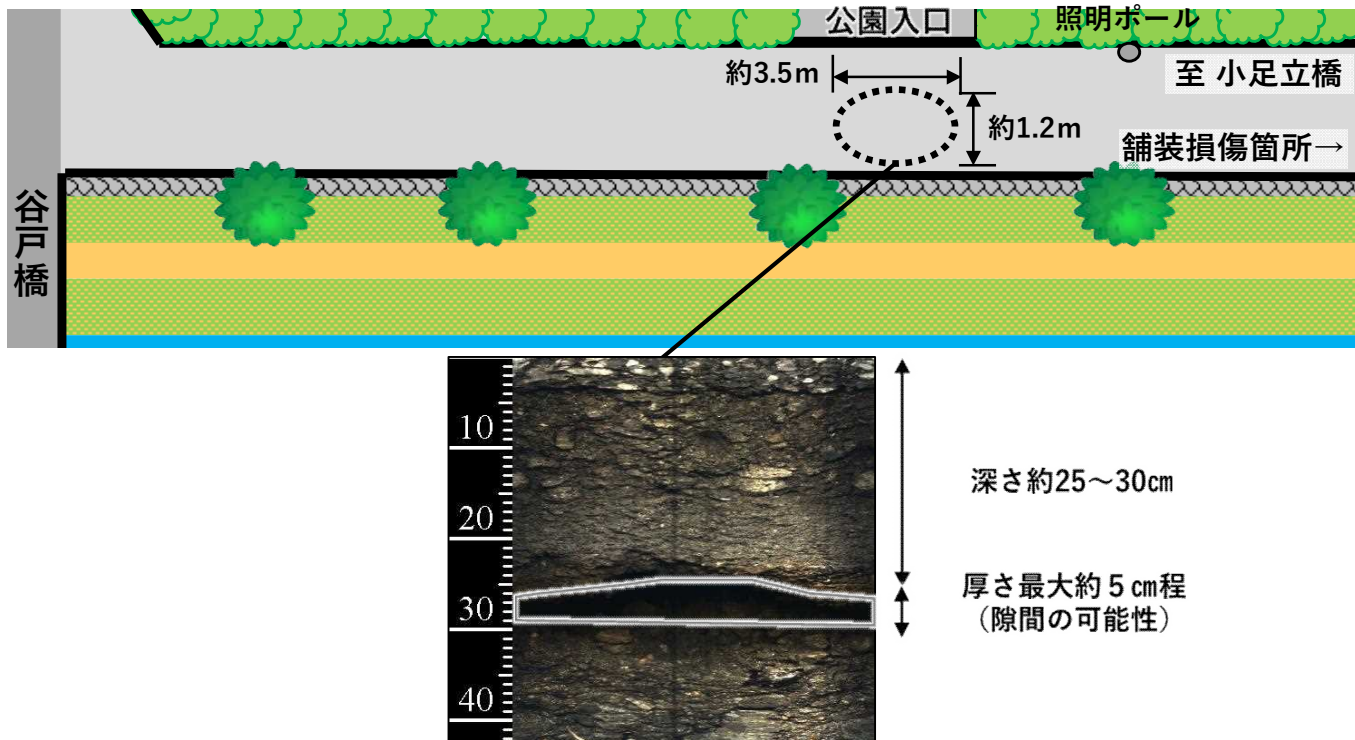
○スコープカメラによる確認の結果、谷戸橋付近に  
深さ約25～30cm、厚さが最大約5cm程（最大約3.5m×1.2m程度の広がり）  
の軽微な隙間の可能性がある場所を1箇所確認しました。

なお、確認された隙間は、局所的かつわずかな隙間であり、路面の変状も確認されていないため、歩行者等の通行に直ちに支障があるものではなく、本調査を受けた東京都が舗装を開削し、状況を確認したうえで、東京都において適切に舗装が復旧されました。

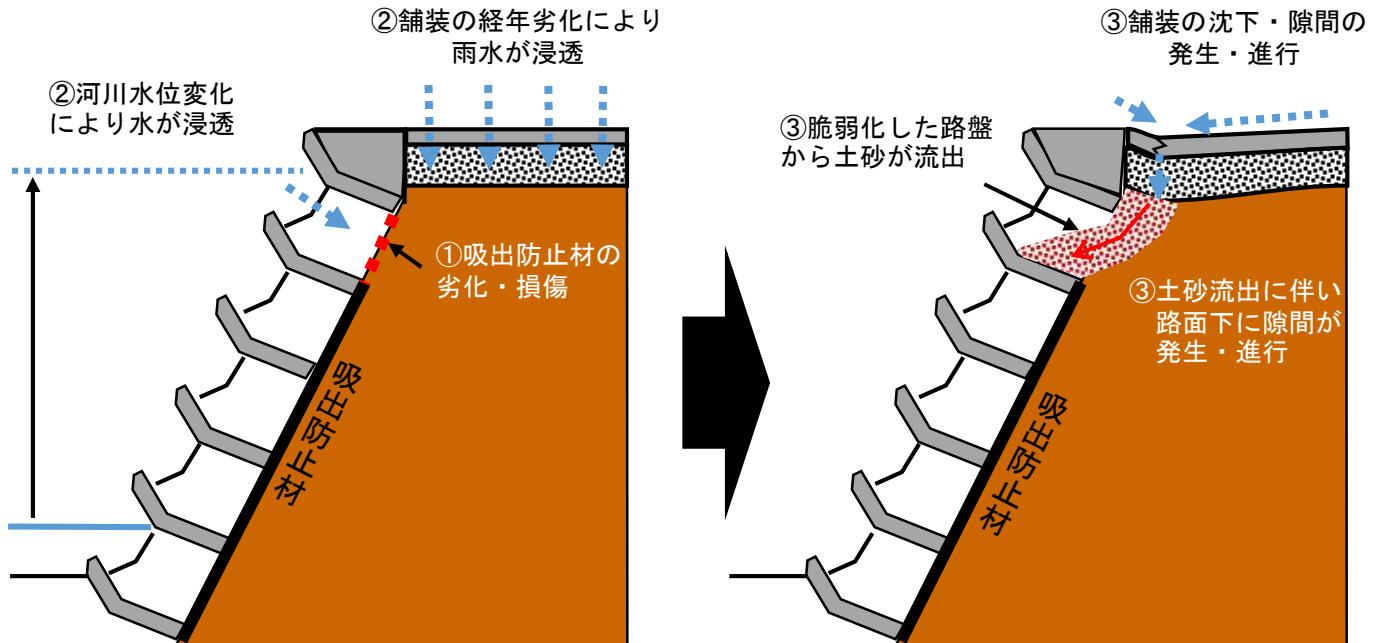
#### <舗装損傷の発生原因 (推定メカニズム)>

今回の調査結果より、以下の複合的な要因の組み合わせにより舗装損傷等が発生したものと推定されます。

- 1) 護岸の緑化ブロック背面の吸出防止材※が経年劣化等により損傷
- 2) 野川サイクリング道路の舗装の経年劣化や河川の水位変化により路盤に水が浸透し、路盤が脆弱化
- 3) 路盤の一部が護岸の緑化ブロック背面から流出し、路面沈下や路面下に隙間が発生

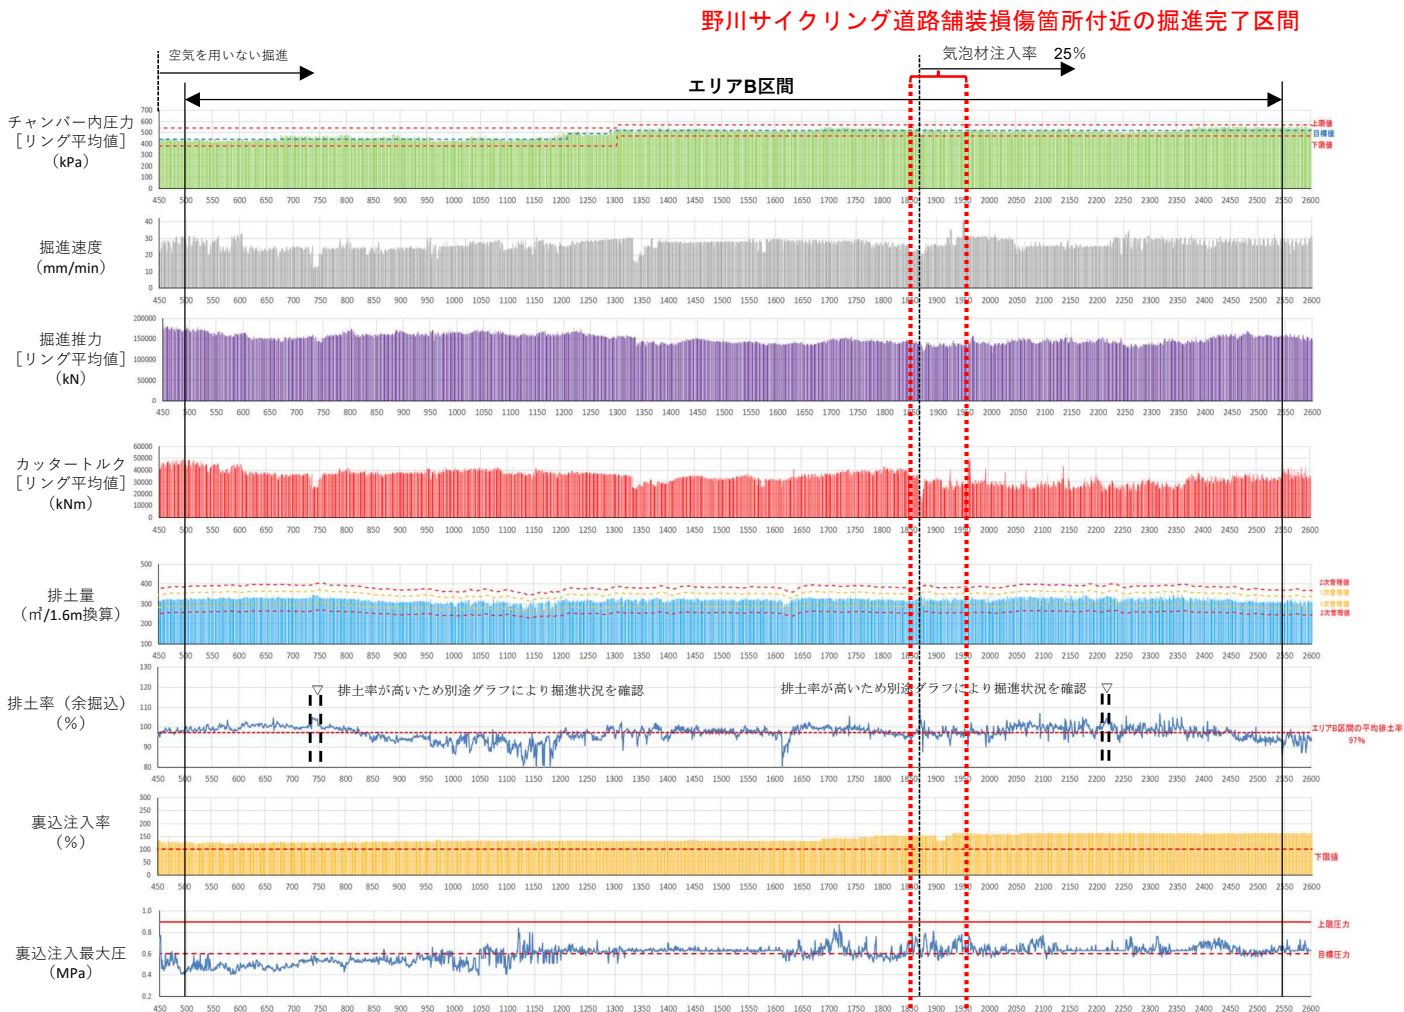
#### 《南行本線シールドトンネル掘進データ》

- 野川サイクリング道路の舗装損傷が確認された箇所付近を含むシールド掘進完了区間では、
  - ・調布市での陥没・空洞事故の原因となったカッター回転が不能となる事象は発生していない
  - ・掘進データに異常がなく、掘進後に地表面変位が収束している
  - ・掘進後の物理探査結果において、異常は確認されていない

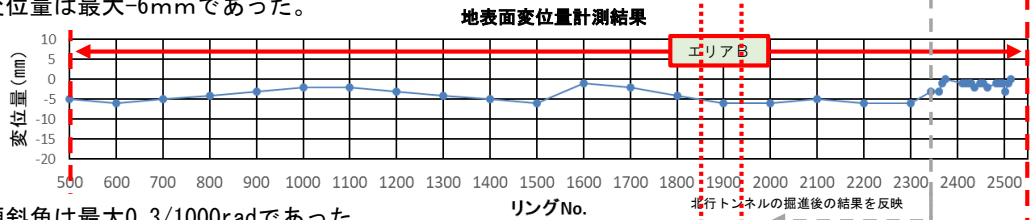
エリアBにおいて、地表面変位量は最大-6mmであった。

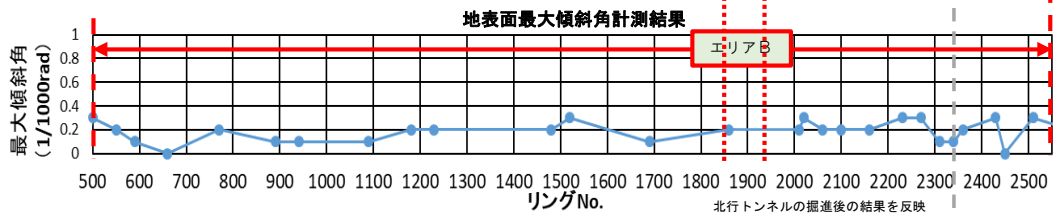
エリアBにおいて、地表面傾斜角は最大0.3/1000radであった。

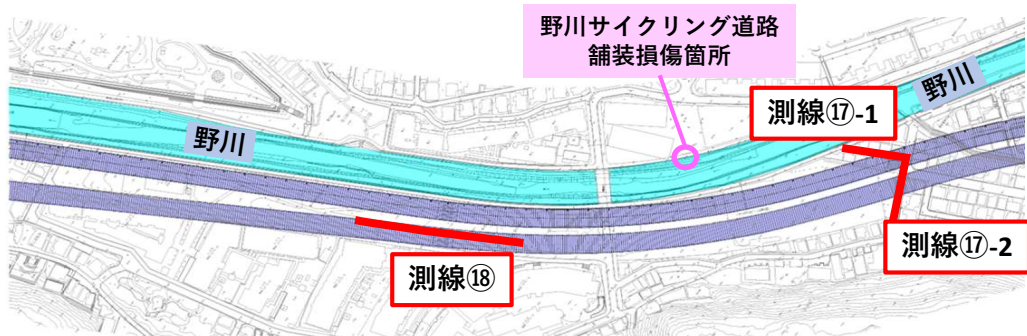
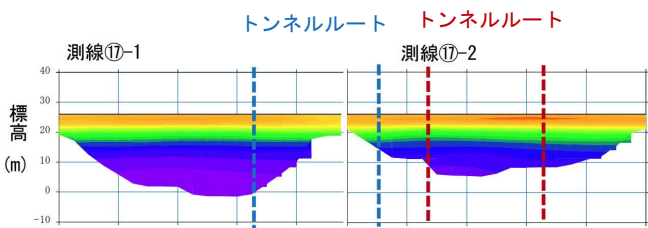
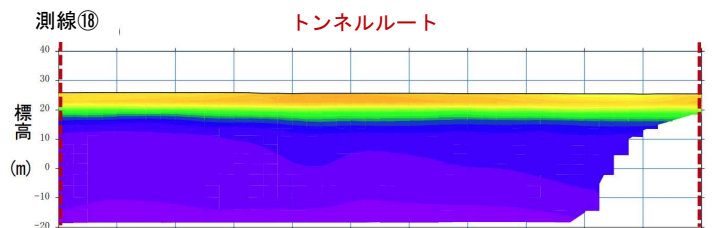
### 掘進後の物理探査（微動アレイ探査）結果

- ・ 特に異常は認められなかった。
