台風第16号への対応について

1 災害概要

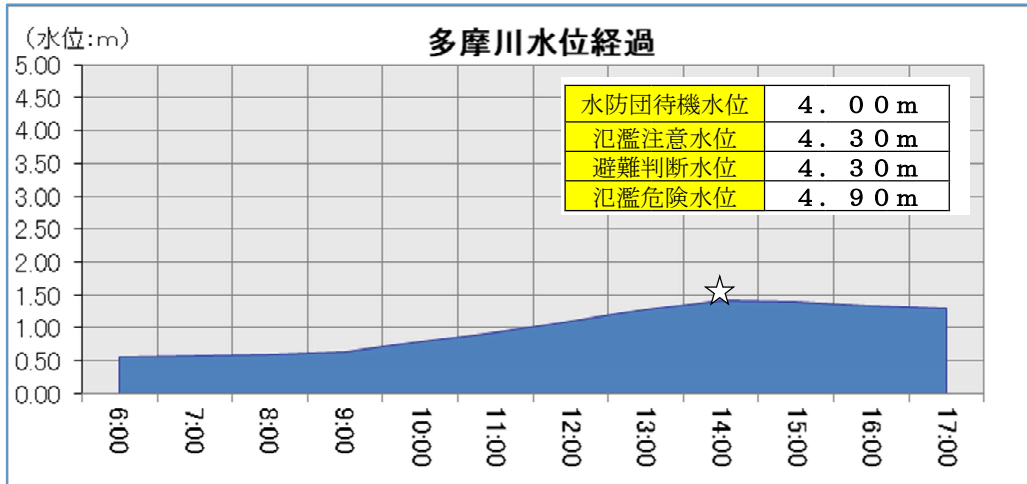
(1) 多摩川（石原水位観測所）

- ・多摩川の水位については10月1日午前6時から1時間ごとに観測
- ・午後2時00分に今回の**最高水位 1.41m(☆)**を観測
- ・午後5時以降は1.0m前後で安定

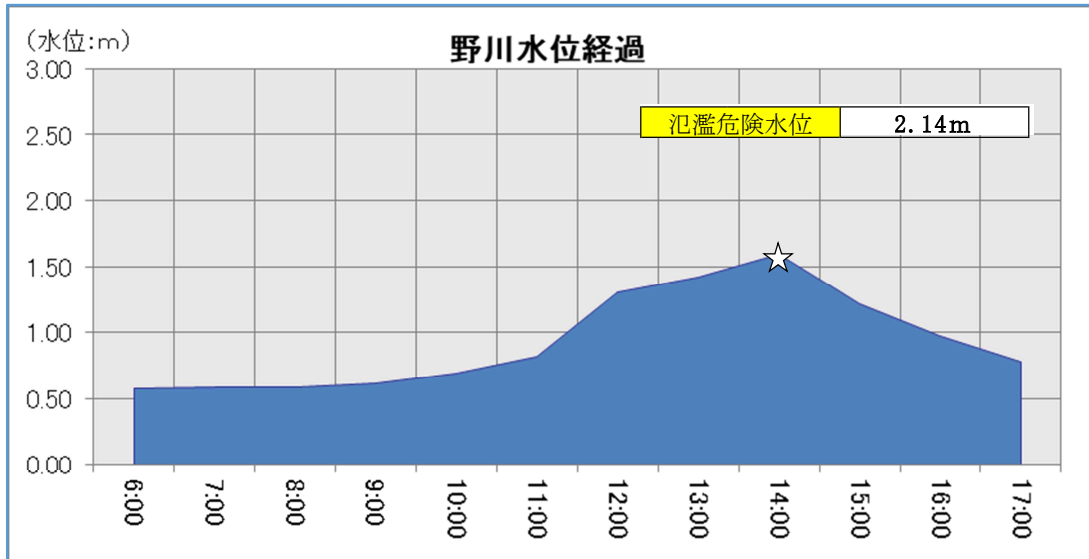
(2) 野川（大沢池上水位観測所）

- ・野川の水位については10月1日午前6時00分から1時間ごとに観測
- ・午後2時00分に今回の**最高水位 1.59m(☆)**を観測
- ・午後5時以降は0.70m前後で安定
