4. 被害の概要

4-1 浸水状況

台風第19号により発生した浸水は、猪方排水樋管、六郷排水樋管周辺の低地部を中心に以下の状況になっている。

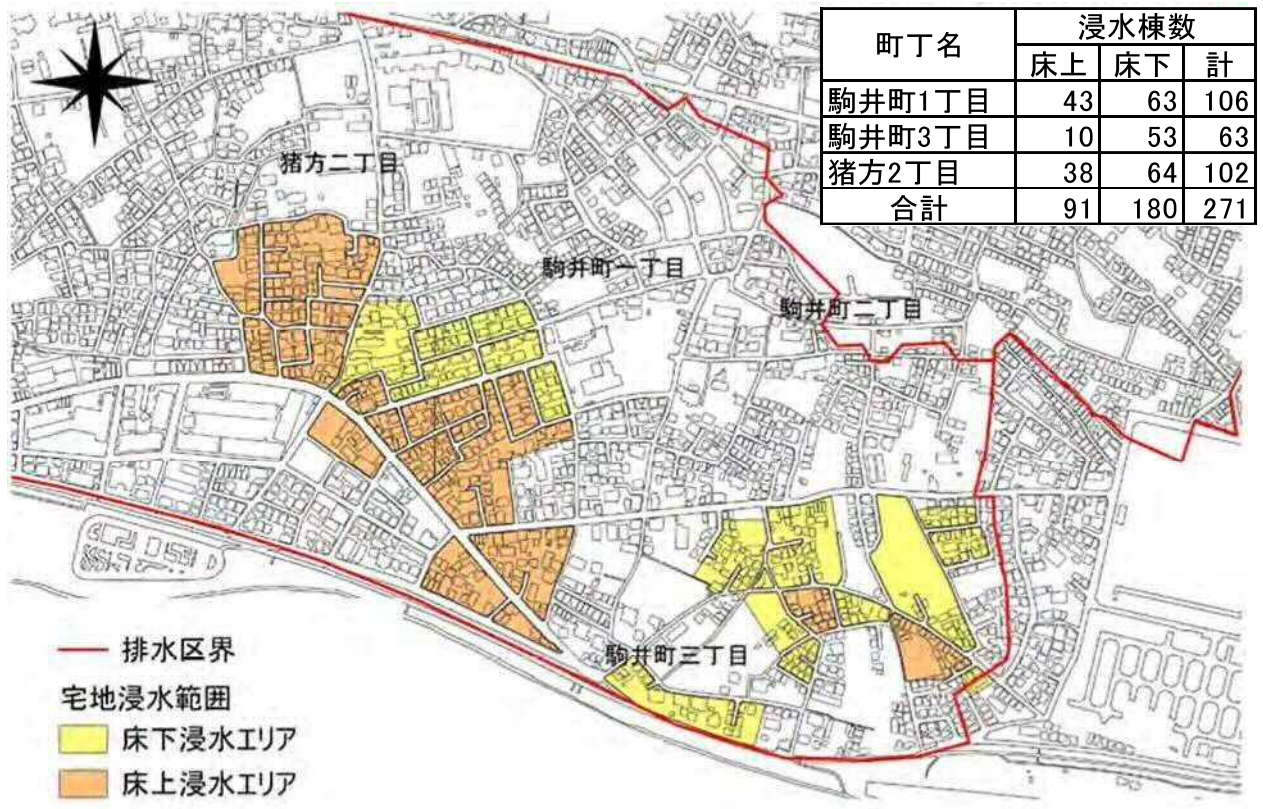
図 4-1-1 猪方排水樋管流域での浸水状況

宅地浸水範囲は、おおよその街区で区切った範囲内での浸水状況により以下に分類した。

床下浸水エリア：エリア内での最大浸水が床下浸水のエリア

床上浸水エリア：エリア内での最大浸水が床上浸水のエリア

なお、エリア内では浸水が発生していない家屋もある。

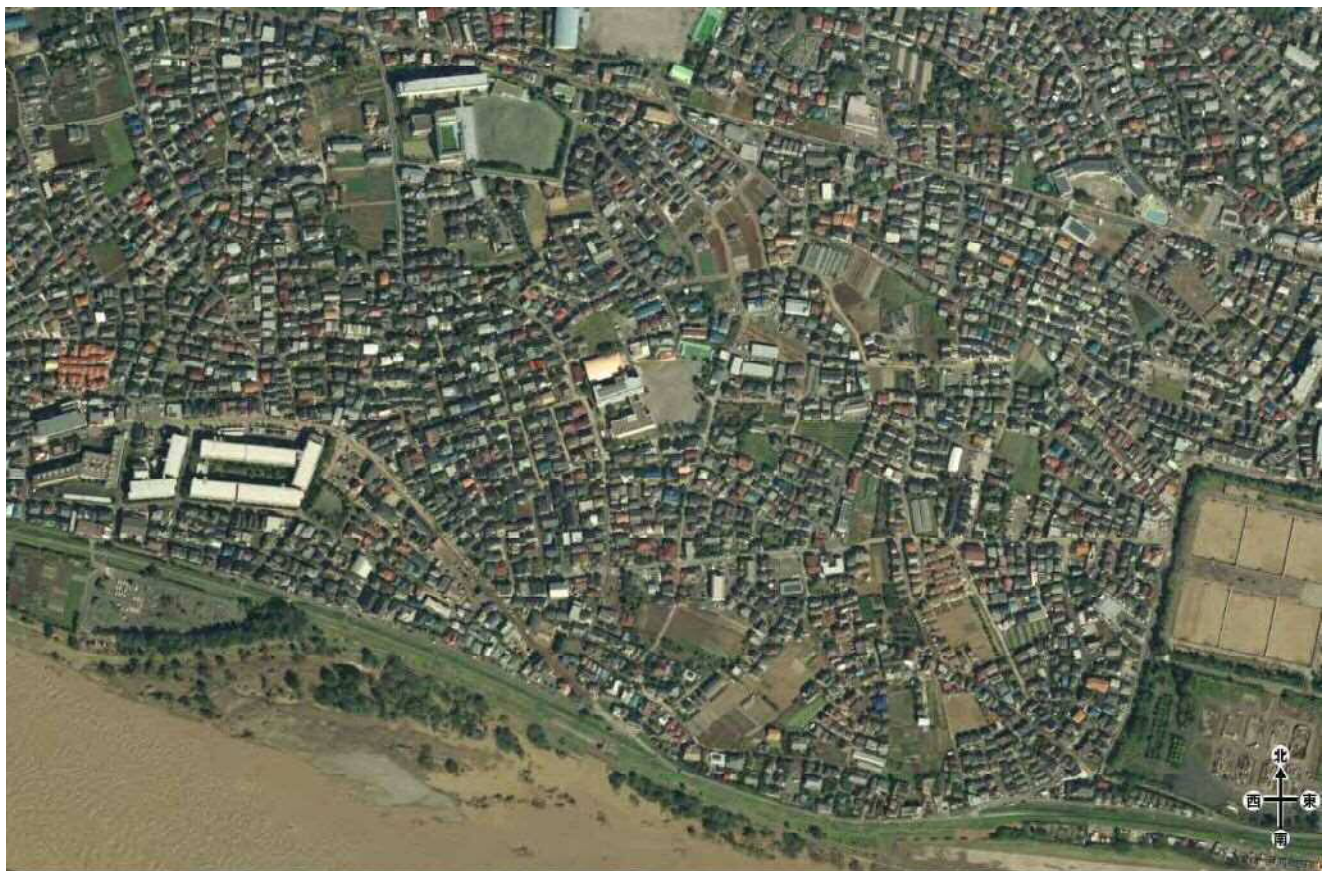
写真 4-1-1 国土地理院空中写真（正射画像）10/13 撮影 猪方排水樋管周辺

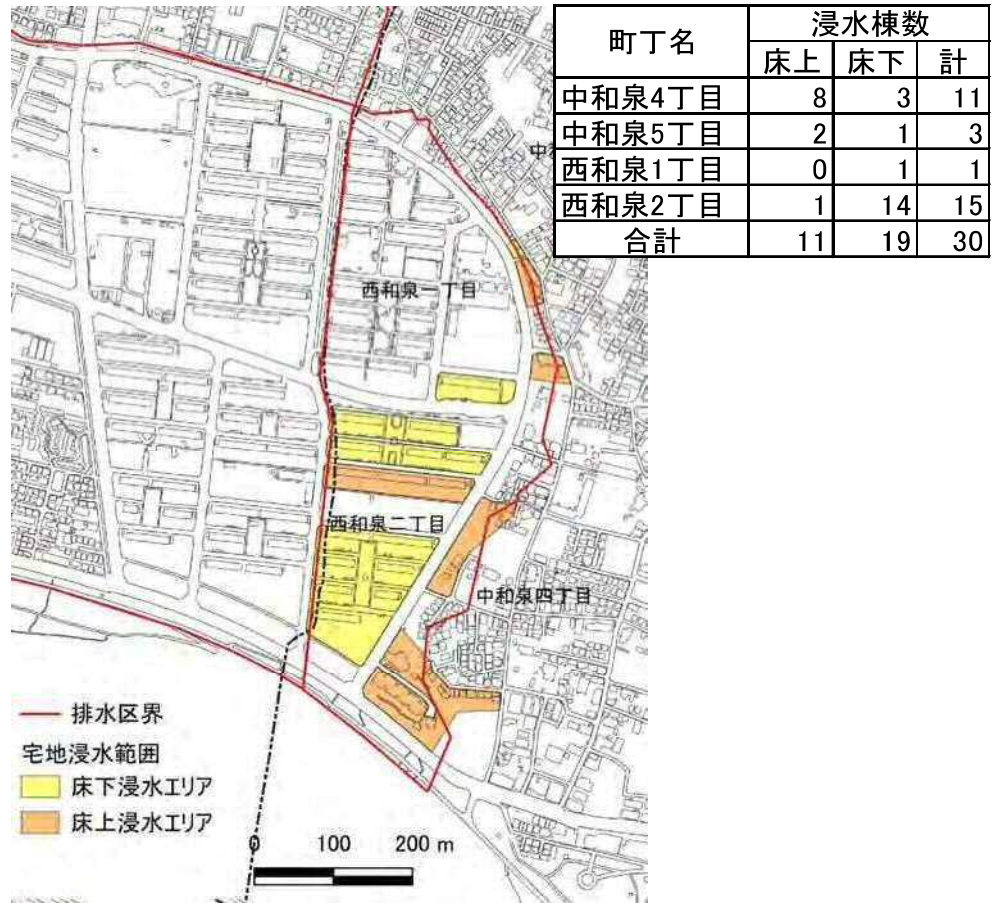
※調布市内の宅地浸水範囲は表示していない。

図 4-1-2 六郷排水樋管流域での浸水状況

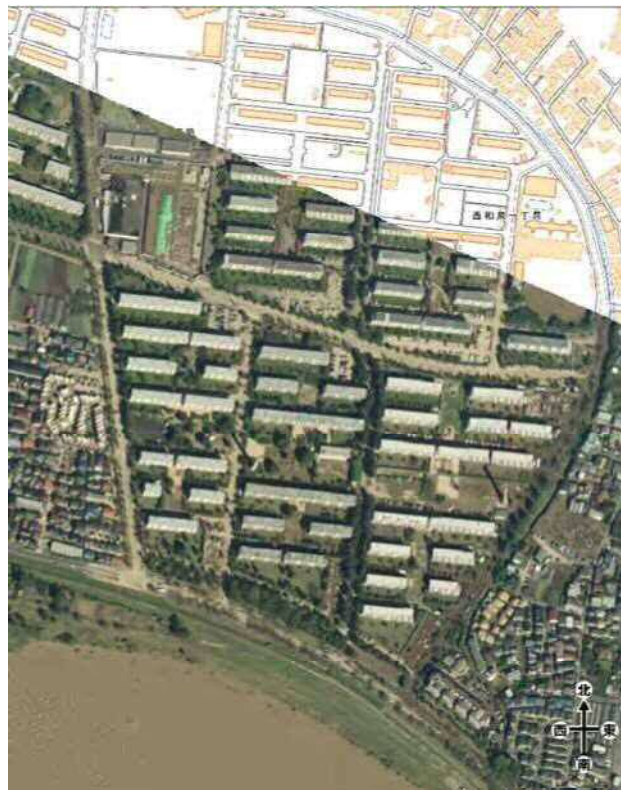
写真 4-1-2 国土地理院空中写真（正射画像）10/13 撮影 六郷排水樋管周辺
