# 野川サイクリング道路のアスファルト舗装損傷について 原因調査を行いました

狛江市は、令和5年8月から10月にかけて発生した野川サイクリング道路のアスファルト舗装損傷について、関係機関と連携して、発生原因調査を実施しました。

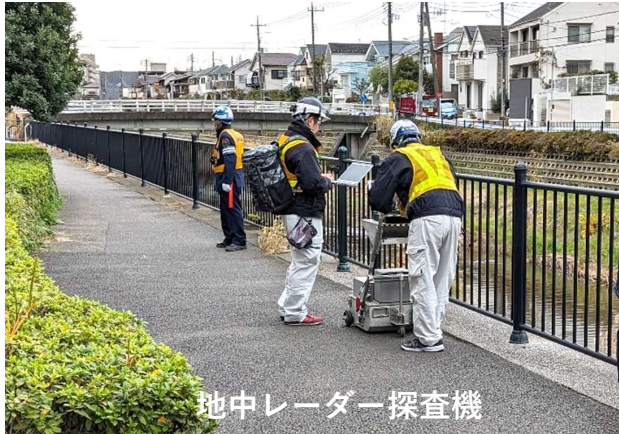
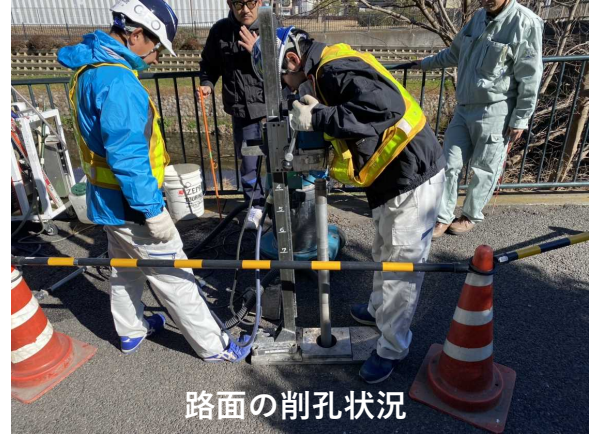
①調査期間：令和5年12月18日～19日、令和6年1月25日

舗装損傷箇所周辺（谷戸橋～小足立橋）を地中レーダー探査機を用いて調査を行い、異常信号が確認された箇所では路面を削孔してスコープカメラにより確認する路面下空洞調査を行いました。

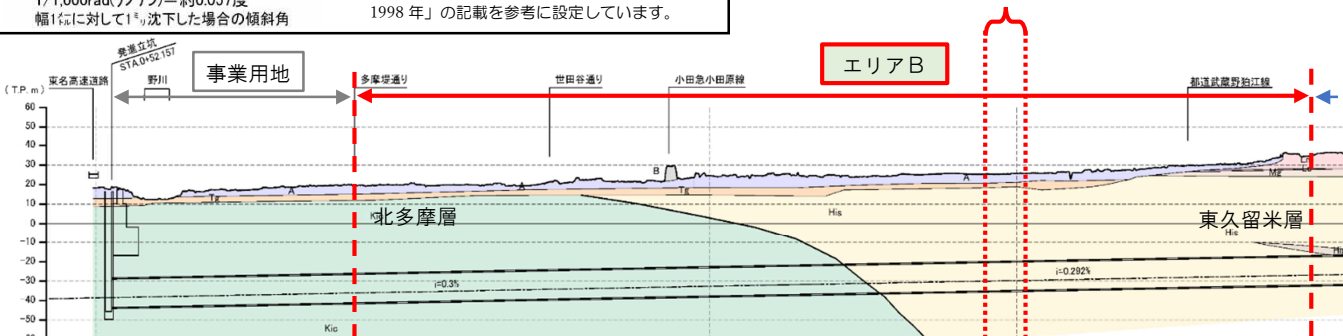
野川サイクリング道路舗装損傷箇所付近の掘進完了区間

- ・ エリアBの地表面変位量は最大-6mmであった。
- ・ エリアBの地表面傾斜角は最大0.3/1000radで、家屋に影響を与えない目安である1/1000rad以下であった。

エリアBにおいて、地表面変位量は最大-6mmであった。
