# 多摩水道橋の添架水道管の塗装工事について【工事概要】

令和2年11月17日  
庁議資料

## 諸元及び施工概要

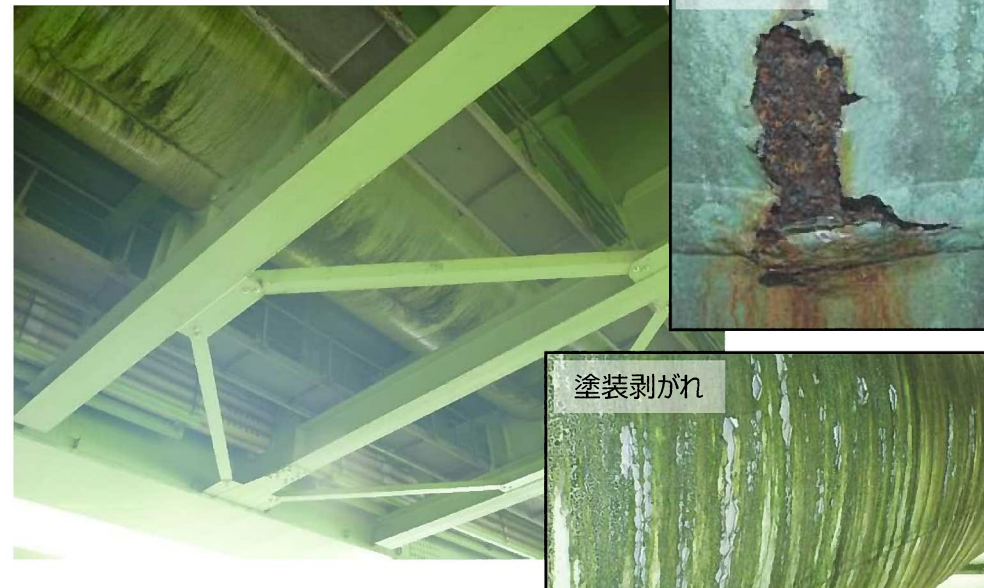
## 現場写真

施工箇所	狛江市元和泉三丁目9番地～ 川崎市多摩区登戸新町70番地
橋梁	多摩水道橋
河川	多摩川
完成年度	平成5年度
管延長	355.0m
管種	SP (Φ1,800mm)
構造形式	受桁支持
工事概要	管体等に錆が発生し、塗装剥がれ及び腐食している箇所があるため、塗装工事を行う。

腐食状況

塗装剥がれ

- ①吊足場及び飛散防止防護の設置 ⇒ ②旧塗膜の剥離作業（3種ケレン） ⇒
- ③塗装作業（下塗り～上塗り） ⇒吊足場及び飛散防止防護の撤去
